防火水槽メンテナンス

設置から50年以上経過する現場打ち防火水槽は全国で約15万基（1966年以前）にのぼり、老朽化による漏水が起因となる消防用水の不足、震災時の躯体の崩落などが危惧されています。

■ 既存コンクリート造防火水槽等維持管理マニュアル（案）

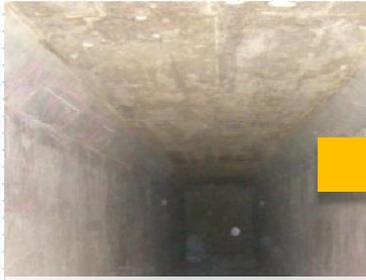
着工前

支柱による補強とひび割れに追従できるシリコンシートでの防水事例です

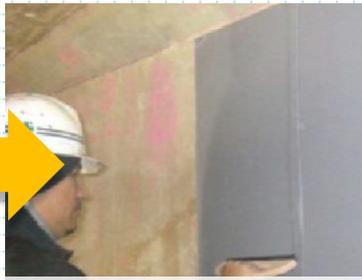
Hyperシンプルシート
(シリコン樹脂)貼付状況

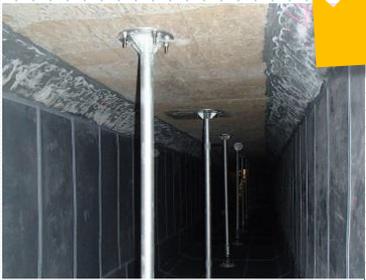
施工完了

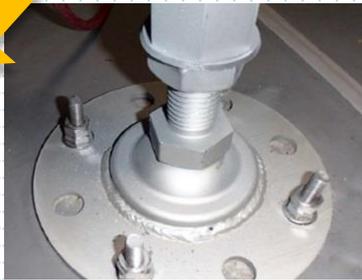
支柱建て込み部(底版)

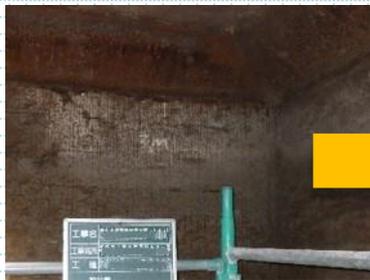
着工前

炭素繊維シートと増し厚で補強した事例です

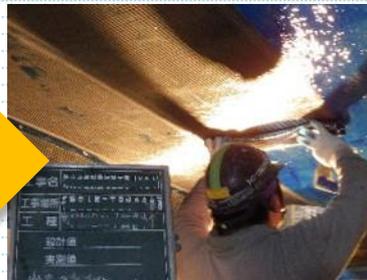
炭素繊維シート(1層目)
貼付状況

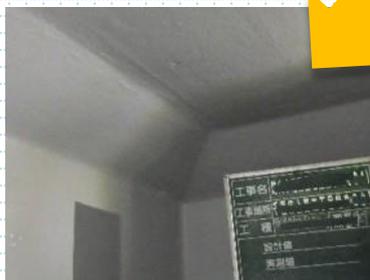
施工完了
