施工事例集

～小規模橋梁 橋梁床版下面の補修事例～

ASモルタル工法

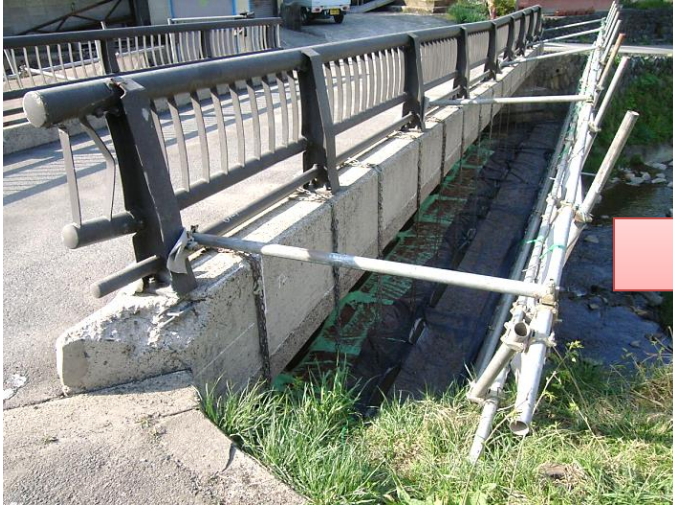
施工前

対象構造物	小規模橋梁	劣化・変状	鉄筋露出・断面欠損・浮き・ひび割れ
目的	構造物補修対策	施工時期	平成29年04月
採用工法	ASモルタル工法	工法仕様	ポリマーセメントモルタル:t=30mm
施工数量	断面修復:A=9.23㎡		
採用理由	<p>橋梁における、鉄筋の腐食や凍害、ASRにより欠損したコンクリートの修復、劣化因子である二酸化炭素、塩化物イオン等の浸入抑制、豆板等により遮断性能が著しく低下したコンクリート性能回復を目的とし、断面修復工法(ポリマーセメントモルタル)が採用された。</p> <p>① 既存構造物との一体化(接着性)に優れる ② 劣化因子の遮断性に優れ、部分的補修による構造物の要求性能回復(長寿命化) ③ プレミックスタイプでかつ厚塗りが可能なため、作業性が良く工期短縮が可能</p>		
断面図等

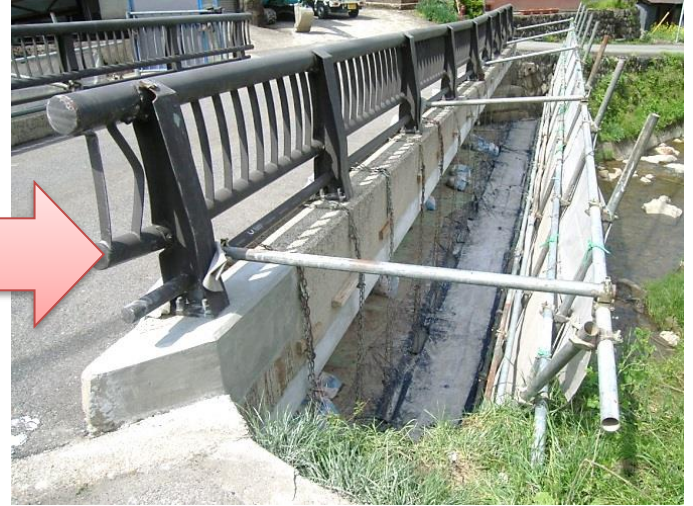
施工完了

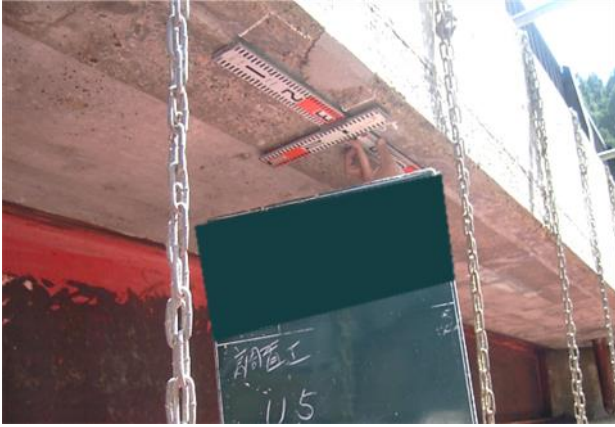
①

調査工(断面修復工)

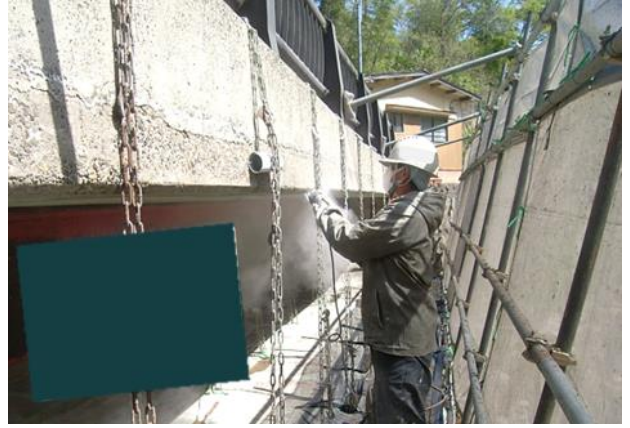
②

カッター工(断面修復工)

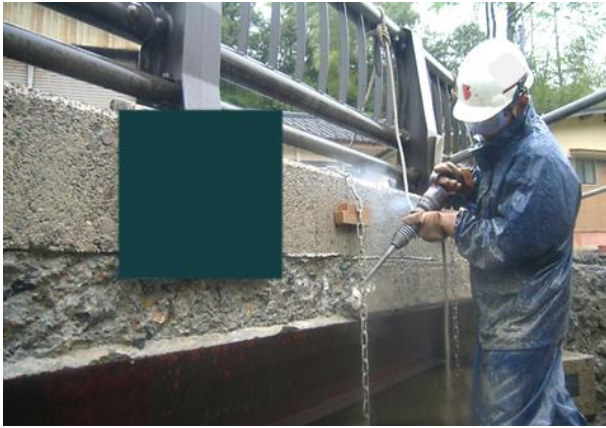
③

研り工(断面修復工)

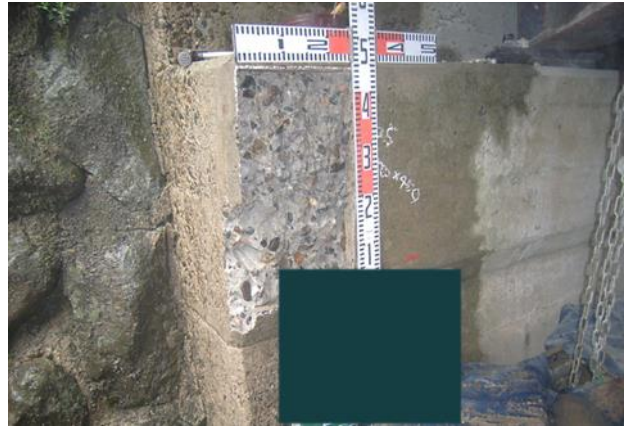
④

研り工(断面修復工)

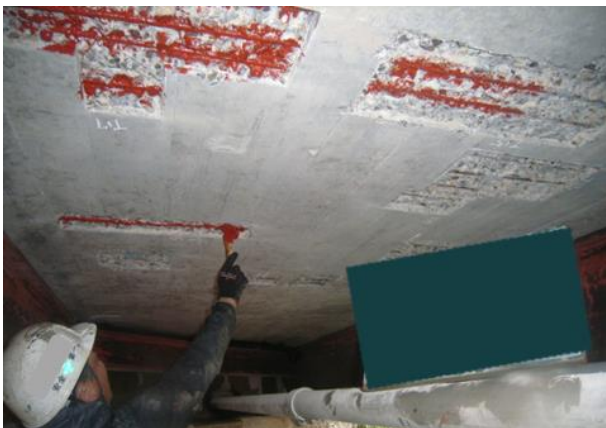
⑤

防錆剤塗布工(断面修復工)

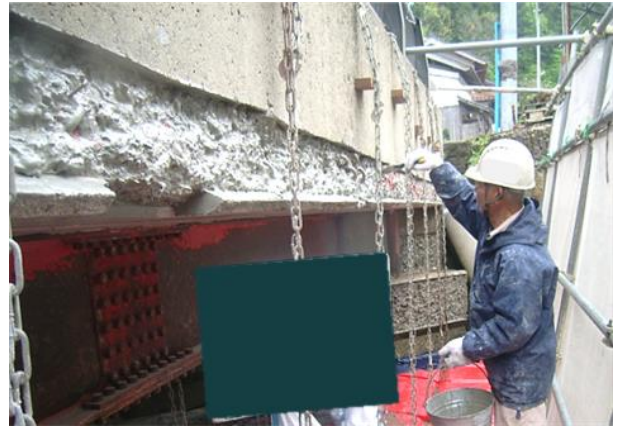
⑥

プライマー塗布工(断面修復工)

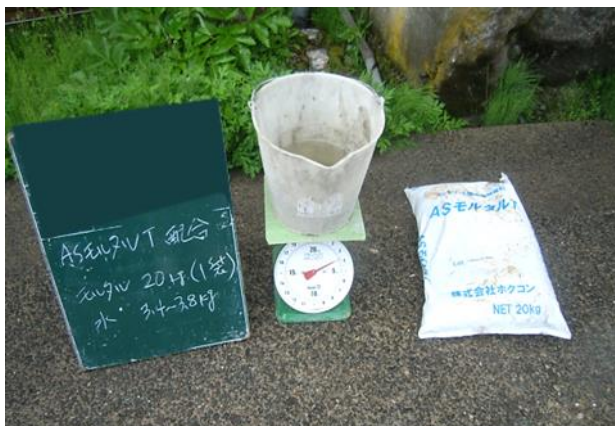
⑦

断面修復材塗布工(断面修復工)

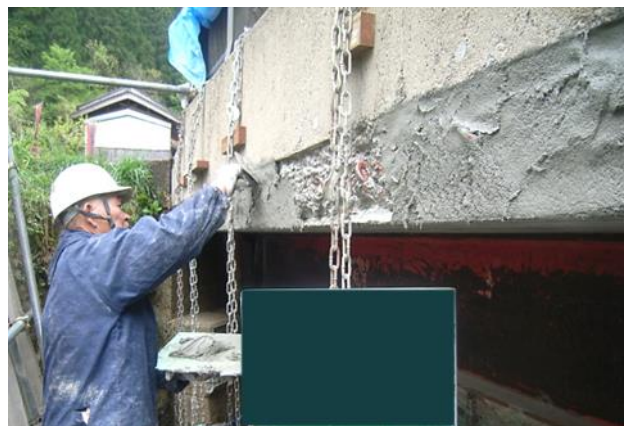
⑧

断面修復材塗布工(断面修復工)
