# ASフォーム工法(緩衝材仕様)

ASフォーム工法(緩衝材仕様)は、ASフォーム(高耐久性レジンコンクリートパネル)の様々な優れた特性を活かした既存構造物の補修工法です。  
緩衝材を使用することで従来工法に比べ安価に対応でき、ライフサイクルコストを低減することができます。また、緩衝材を製造工場では一体化させ現場納入するため、工期短縮が可能です。

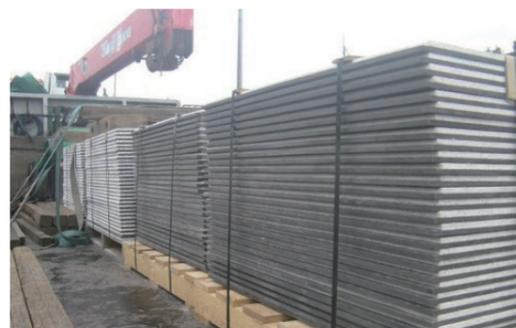
材料搬入(緩衝材付きパネル)

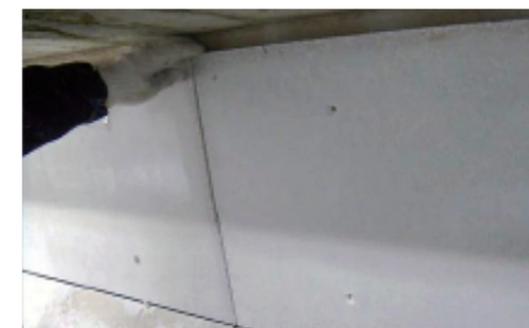
パネル設置工

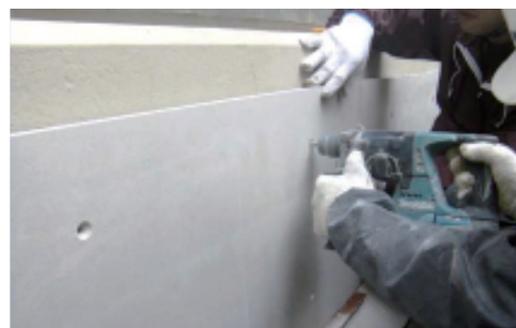
アンカー工(削孔状況)

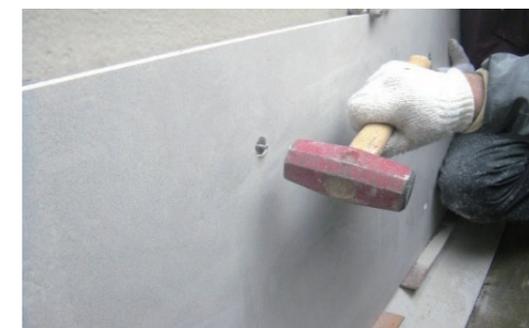
アンカー工(打設状況)

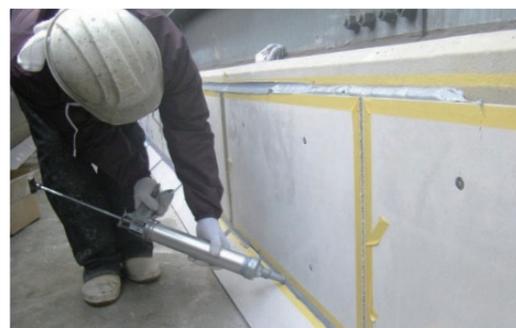
パネル目地工(弾性シーリング材充填状況)

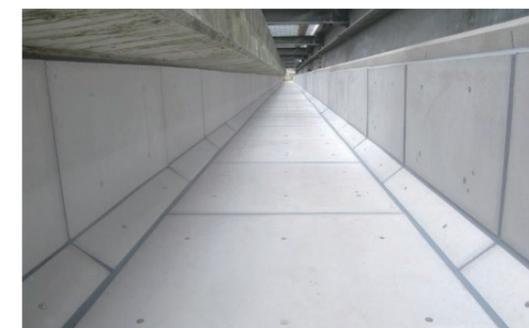
施工完了
